# 施設点検新技術実証実験

～UAV等新技術を用いた施設点検の有効性確認試験～

令和4年度実証実験（三上橋）

東三河ドローン・リバー構想推進協議会 作業省力化研究会

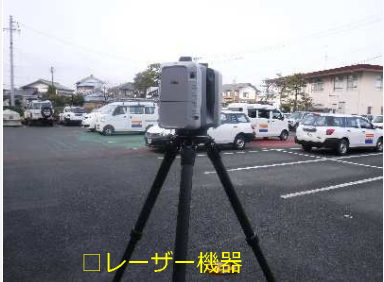
□レーザースキャナ

- (3) 「点検支援技術(画像計測技術)を用いた3次元成果品納品マニュアル」に記載されるオルソモザイク画像の作成が可能な部位を検証する。なお、同時に地上型レーザースキャナによる点群との合成による詳細モデルの作成を検証する。

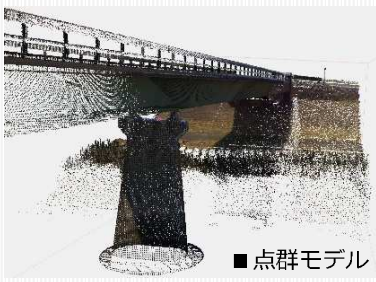
■点群モデル

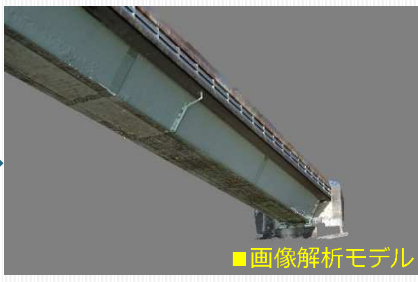
■画像解析モデル
